揭东区磐东街道保利一期“5·14”一般 高空坠落事故调查报告

揭东区人民政府事故调查组

2024年9月5日

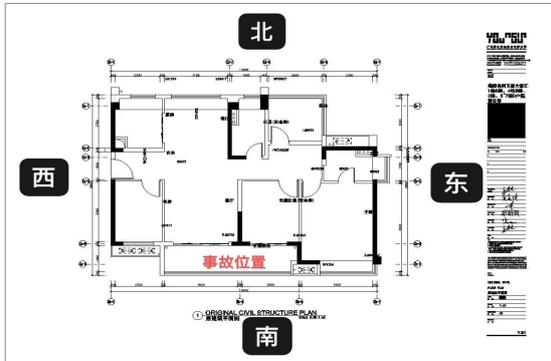
图 1： 事故发生地点平面图

事故发生在保利大都汇 1 期 6 栋 2302 房，建筑面积 124m²，事故地点位于 6 栋 2302 房南侧阳台，阳台边长 6.18 米*高 2.36 米，坠落至 6 栋二楼平台，坠落总高度 62.25 米（见附件楼层立面图）。

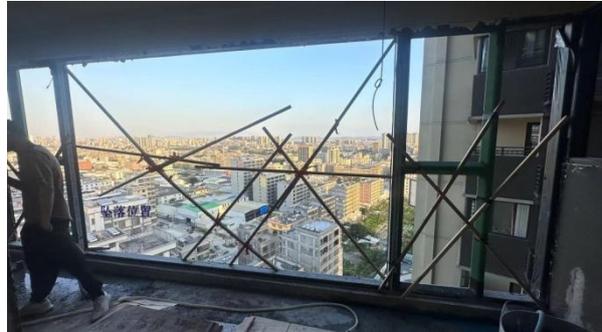
图 2： 外窗安装图

该阳台拆除原有的栏杆，安装了铝合金落地玻璃窗框，未安装玻璃，揭阳方寸公司采用安装木方条作为防护，经调查推断，陈育彬应是准备去搬运水泥时，经过南侧阳台不慎从阳台窗框处坠落至二楼平台，木方条防护栏由于事故产生的洞口 3.69 米*高 2.304 米。

事故发生地点系南侧阳台，该阳台拆除原有阳台栏杆并加装铝合金落地玻璃窗，事故发生时尚未安装玻璃，仅安装简易的木方条作为防护，该防护措施不符合国家有关技术规范的要求⁹，

应设置符合国家技术规范要求的临边防护栏¹⁰并采用密目式安全立网或工具式栏板封闭：防护栏杆应为两道横杆，上杆距地面高度应为 1.2m，下杆应在上杆和挡脚板中间设置；当防护栏杆高度大于 1.2m 时，应增设横杆，横杆间距不应大于 600mm，防护栏杆立杆间距不应大于 2m，挡脚板高度不应小于 180mm；当在混凝土楼面、地面、屋面或墙面固定时，应将预埋件与立杆连接牢固。立网应符合《安全网》(GB5725-2009)标准¹¹，缝线无跳针、
