# **揭东埔田外立墙面油漆“1·12”一般触电 事故调查报告**

**揭东区人民政府事故调查组**

**2026 年 5 月**

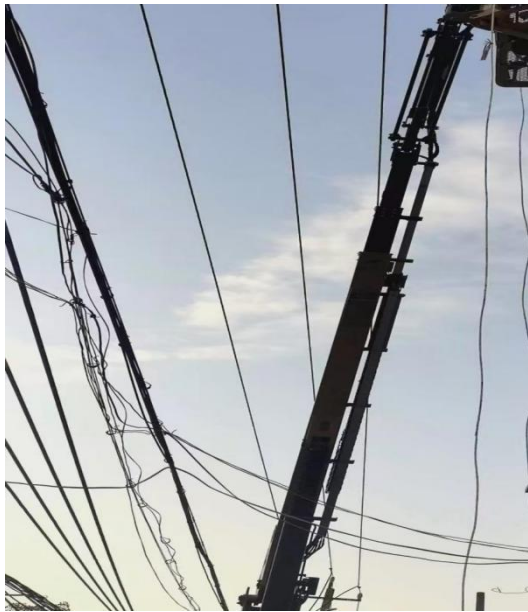
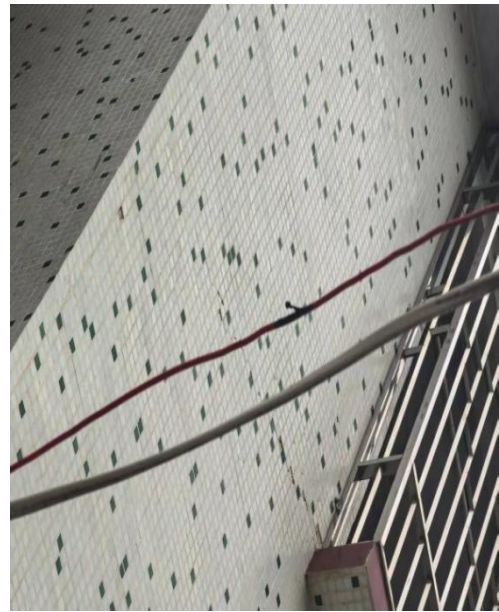
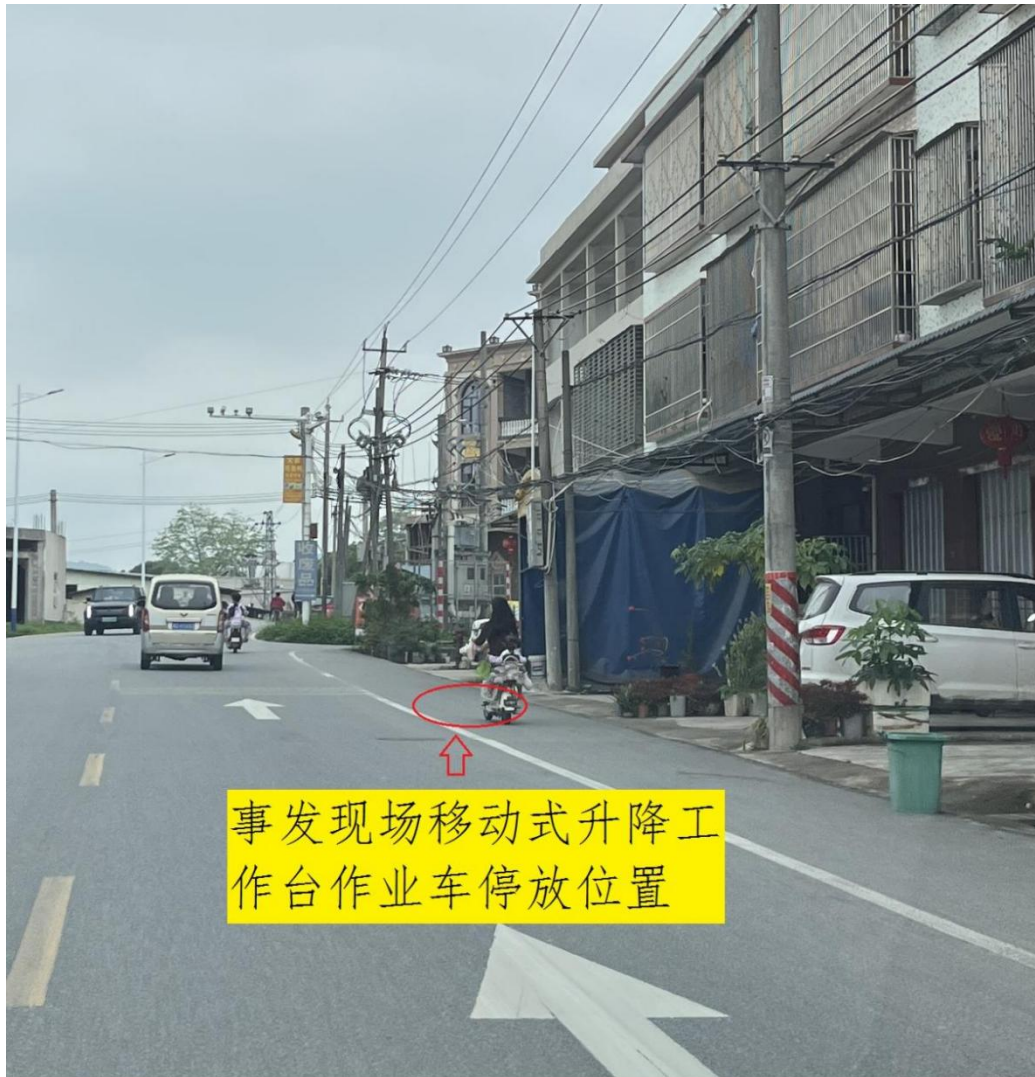
图 1-3 事故现场照片

事故地点位于揭阳市揭东区埔田镇马硕村 Y724 乡道马硕村路段，现场有一台移动式升降工作台<sup>4</sup>作业车（以下简称：升降作业平台），停放于 724 乡道东北侧，升降作业平台升高至与居民建筑 3 层齐平高度（约距地面 12 米），升降臂触碰乡道旁南北走向的 220V 带电架空线路（离地高度约 6 米），死者肖某生躺于作业车右侧地面，另一名作业人员张某飞蹲坐于作业平台上，未受伤。

经调查确认：事发点附近 220V 线路为居民单相用电线路（2 条电线：1 条火线为红色、1 条零线为白色），红色电线表面有一处明显磨损烧焦痕迹，塑料绝缘涂层发黑。

结合现场技术勘察及涉事人员描述，升降作业平台升降臂磨损 220V 带电线路火线的绝缘外层，导致车体带电，肖某生双手紧抓升降作业平台栏杆，欲从平台上翻爬至居民楼楼顶逃离过程中，因脚部接触居民楼外墙，形成“升降作业

平台（带电）—人体—居民外墙”电流回路导致人员触电。经法医认定，死者身上有触电后留下的电流斑，足底有电击伤痕迹。张某飞站立在升降作业平台上，身体未与外界接触，未形成电流回路，因此未受触电伤害。

事故直接原因是施工作业前，未开展岗位安全检查，升降作业平台位置不当，未与带电线路保持安全距离<sup>8</sup>，升降臂接触磨损火线电线塑料绝缘护层，导致升降作业平台带电，并引发车辆轮胎着火，肖某生在翻越逃离升降作业平台过程中，人体与居民外墙构成回路触电，从升降作业平台上坠落至地面，当场身亡。

**一是规范施工现场安全管理。**各类建筑施工单位，包括承接小型工程的施工队伍，必须严格遵守安全生产法律法规和标准规范。同时，针对施工项目存在的高处作业、临近带电体等主要风险重新进行安全风险辨识，对存在安全隐患进行整改，明确管控措施，确保安全带、安全网、作业平台等按标准设置到位。特别是带电线路周边作业必须保持法定安全距离，设置物理隔离网或绝缘屏障。高处作业前必须确认作业范围与带电线路的间距。
