# **揭东区曲溪街道东方紫园“1·30”一般 高处坠落事故调查报告**

**揭东区人民政府事故调查组**

**2026 年 5 月**

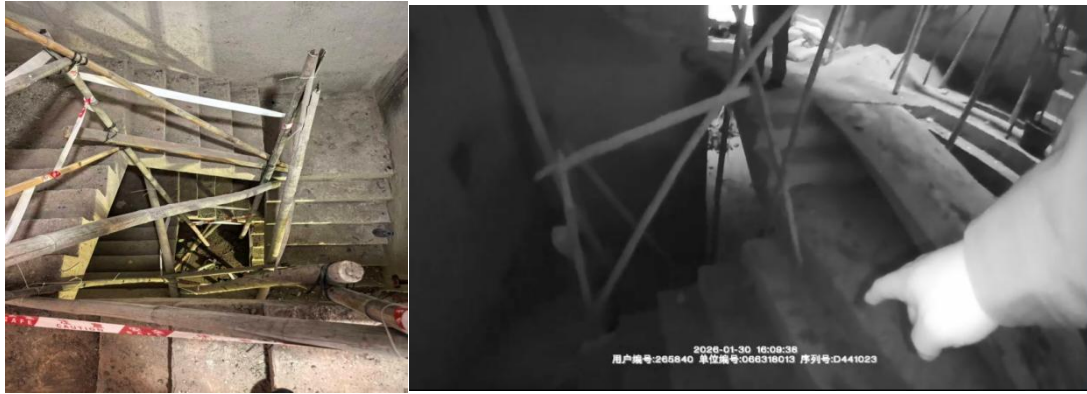
图1 事故现场情况

事故发生在第一层通往地下室的楼梯洞口位置。楼梯洞口：长 1.25 米\*宽 1 米，高 5.5 米。楼梯洞口防护设施为简易竹架防护（系房屋开发商原配置的），翁某楷在工人进场时要求用木方条进行加固，但防护栏杆设置不符合工程建设强制性标准<sup>16</sup>。

2026年1月30日8时30分许，陈某纯和罗某光到达涉事房屋内清理建筑渣土，作业时未佩戴安全有效的劳动防护用品<sup>17</sup>（安全帽）；9时许，两人在第一层装运一辆载满渣土的手推斗车，陈某纯在前面拉、罗某光在后面推，手推斗车通过客厅与厨房之间的通道，通道中有三级跃式台阶（台阶临边为楼梯洞口）、台阶上铺设未固定的简易木板，手推斗车通过木板时，存在上坡且装载渣土过重，因铺设木板失稳导致手推斗车侧翻，侧翻斗车牵引陈某纯坠入楼梯洞口，跌落至地下室-2层地面（坠落高度为5.5米）受伤。

事故直接原因是施工现场楼梯洞口安全防护不当<sup>19</sup>，陈某纯未佩戴安全有效的劳动防护用品<sup>20</sup>（安全帽）上岗作业，在未固定的木板上通行<sup>21</sup>，拉斗车时，因铺设木板失稳导致手推斗车侧翻，侧翻斗车牵引陈某纯坠入楼梯洞口，跌落至地下室-2层地面受伤致死。
