# **揭东区锡场镇石洋村“12·15”一般高处 坠落事故调查报告**

**揭东区人民政府事故调查组**

**2026 年 4 月**

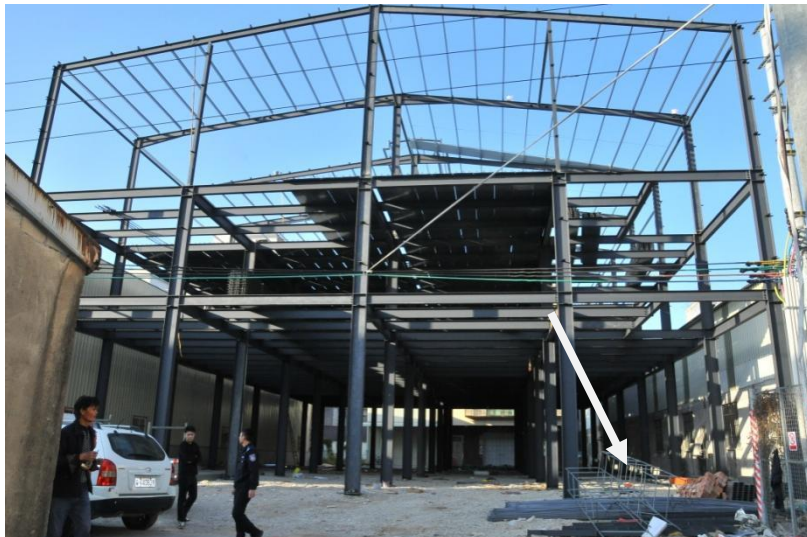
事故厂房位于揭东区锡场镇石洋村南门片第一栋，在建钢结构厂房三层，坐北向南，事故发生在第三层的楼板铺设施工过程中。

图 1 事故现场情况

2025 年 12 月 15 日 13 时许，黄某新、曾某恩、张某峰等 3 人到达钢结构厂房施工。黄某新为钢结构电焊工、曾某恩为搬运工，张某峰负责在第三层楼板面上进行板铺作业。黄某新、曾某恩、张某峰作业时未佩戴安全帽和安全带，作业面也没有任何安全防护措施。13 时 10 分许，张某峰从第三层楼板面东南侧洞口处踩空坠落至一层地面，脑部先着地（坠落高度为 9.07 米）。事故发生时邹某州在钢结构厂房三楼，建设单位陈某凯、工程总承包人陈某嵩没有在现场。

事故直接原因是施工现场安全防护措施缺失<sup>13</sup>，钢结构安装施工宜在施工层搭设水平通道，水平通道两侧应设置防护栏杆；当利用钢梁作为水平通道时，应在钢梁一侧设置连续的安全绳，安全绳宜采用钢丝绳<sup>14</sup>；张某峰未持有特种作业

操作证（高处作业）且未佩戴安全有效的劳动防护用品<sup>15</sup>（未佩戴和使用安全帽、安全带等）上岗作业，在第三层楼板面上进行高处作业时，踩空从三楼板面坠落至一层地面，脑部先着地死亡。

**一是立即对违建项目开展全面停工整顿。**组织对涉事违建工地进行彻底排查，拆除或加固所有危险作业区域；对未办理审批手续的建设行为依法处理，杜绝无资质施工、违规开工等现象。同时，对施工现场重新进行安全风险辨识，完善临边、洞口、高处作业等危险点的安全防护设施，确保防护栏杆、安全网、作业平台等按标准设置到位。
