揭阳市温氏畜牧有限公司金钩猪场  
升级改造建设项目  
水土保持设施验收报告

编制单位：广东鸿源工程咨询有限公司

2022年9月

# 水土保持设施验收报告

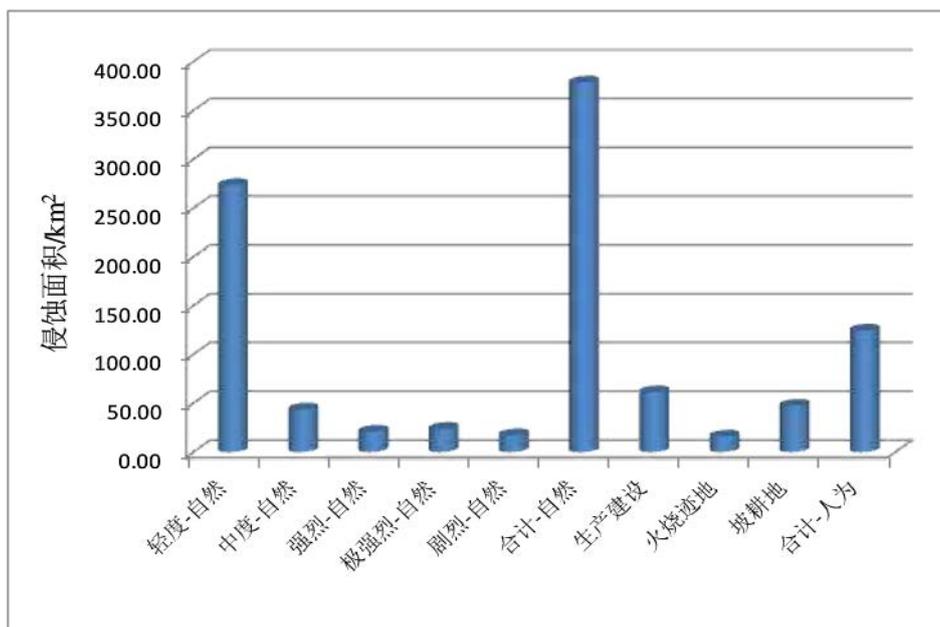
图 1-2 揭阳市土壤侵蚀面积柱状图

根据《广东省第四次水土流失遥感普查成果报告》（广东省水利厅，珠江水利委员会珠江水利科学研究所，2013 年 8 月 1 日）的调查结果可知，揭阳市总侵蚀面积为 503.25 $km^2$ ，其中，自然侵蚀面积 378.73 $km^2$ ，人为侵蚀面积 124.52 $km^2$ 。详见图 1-2。

自然侵蚀中，轻度侵蚀面积最大，为 273.50km<sup>2</sup>，占自然侵蚀总面积的 72.21%；中度侵蚀次之，占自然侵蚀总面积的 11.05%，极强烈、强烈、剧烈的面积依次递减，分别占自然侵蚀总面积的 6.52%、5.49%、4.55%。

人为侵蚀中，生产建设用地侵蚀面积较大，为 61.28km<sup>2</sup>，其次为坡耕地，面积为 47.48km<sup>2</sup>，火烧迹地面积最少，为 15.76km<sup>2</sup>。坡耕地侵蚀中，面积最大的侵蚀强度为中度侵蚀，面积为 18.37km<sup>2</sup>，占坡耕地总面积的 38.67%；其次为轻度侵蚀，面积为 16.53km<sup>2</sup>，占 34.82%；再次为强烈侵蚀，面积占坡耕地总侵蚀面积的 24.64%；极强烈侵蚀面积占 1.17%；剧烈侵蚀所占比例较小，仅为 0.69%。

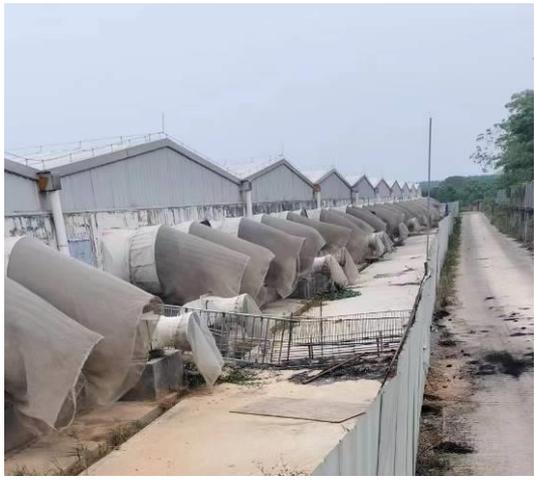
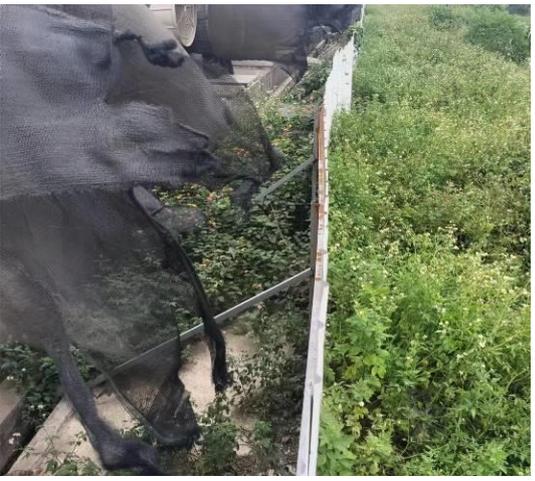
<p>南地块厂房南侧排水沟</p>	<p>西地块厂房南侧排水沟</p>

1、项目排水沟系统采取多点排放，最终排至场地周边池塘内。项目后续运行期间应对场区定期巡查，发现排水系统存在损坏时需尽快修补加固；遇暴雨及台风天气，应及时清理排水系统。
