揭阳市润昇实业有限公司厂房及配套设施建设项目
水土保持专项验收材料

揭阳市润昇实业有限公司厂房及配套设施建设项目
水土保持设施验收报告

建设单位：揭阳市润昇实业有限公司

编制单位：揭阳市东曦环保科技有限公司

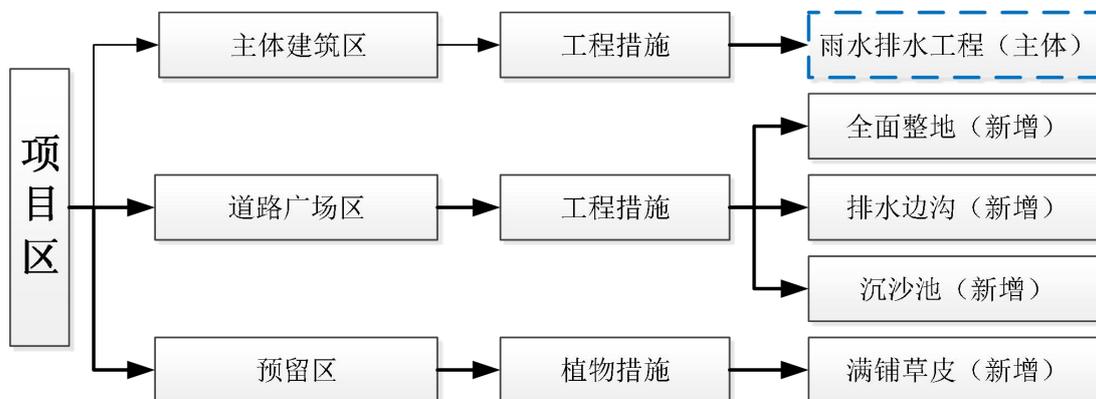
图 3-1 实际完成水土保持体系框图

3.4.1 总体布局

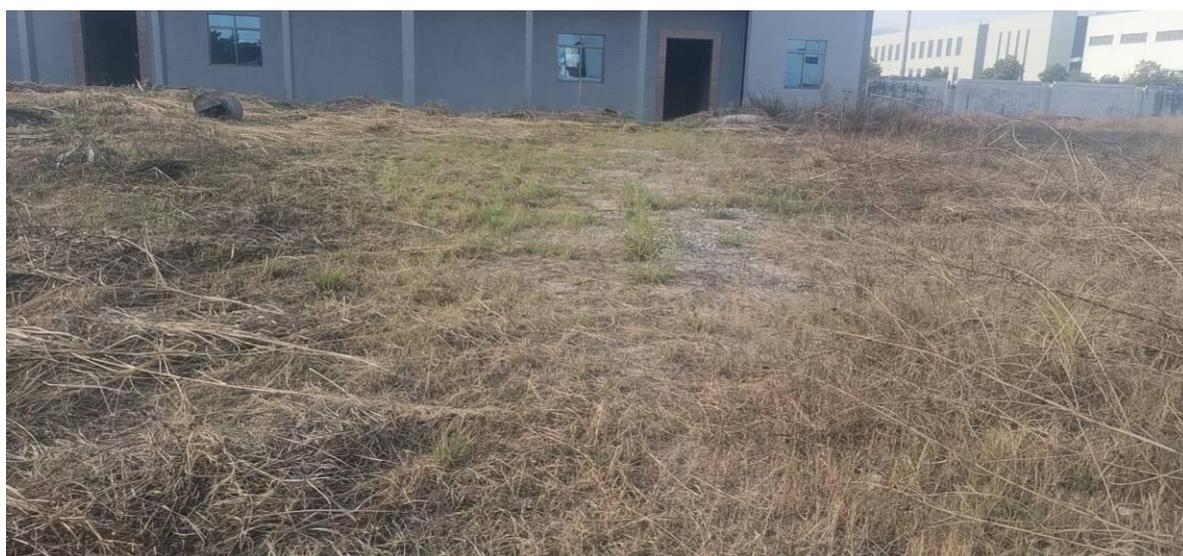
图1 场内撒播草籽措施1 (拍摄日期: 2021.12.20)

经核查统计,施工队对其进行了全面整地,整地后进行撒播草籽,撒播草籽 500m²,草种采用杂草草种。

经核查统计,施工队对其进行了全面整地,整地后进行撒播草籽,撒播草籽 13400m²,草种采用杂草草种。

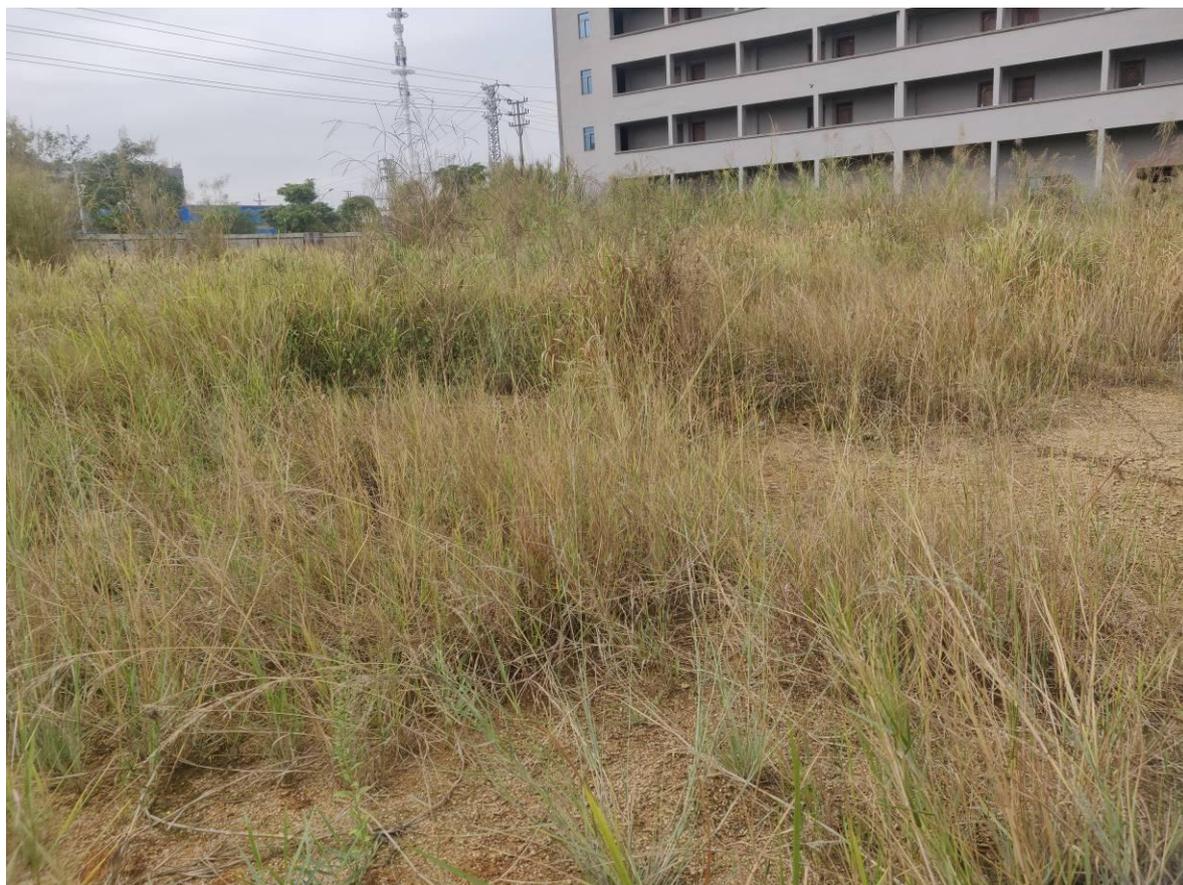
图2 场内撒播草籽措施2 (拍摄日期: 2021.12.20)

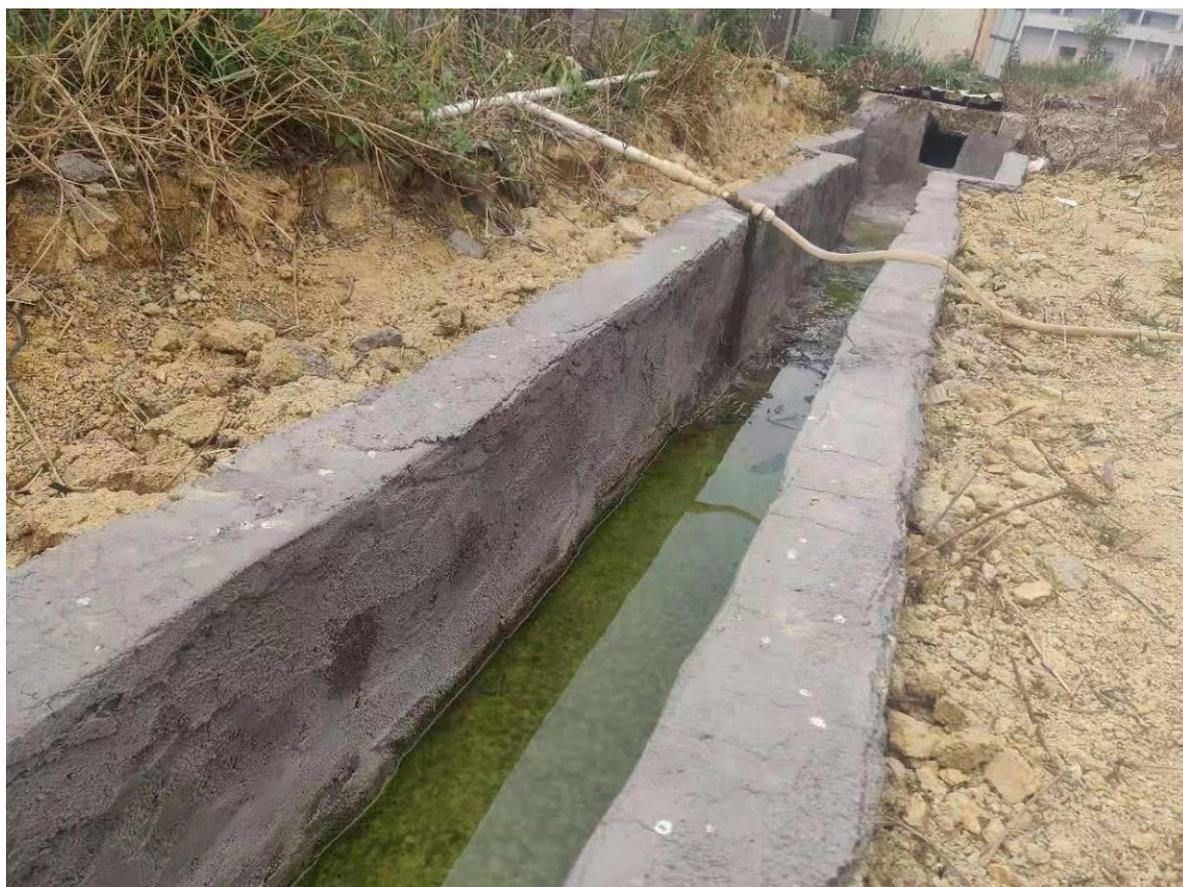
图3 厂内排水边沟（拍摄日期：2021.12.20）

沿施工围墙布设砖砌场边沟，并在排水出入口处设置三级沉沙池，对区内汇水进行有组织导排，汇水经沉淀后排入东侧现状市政雨水管网。场边沟采取矩形砖砌，尺寸为（宽×深=0.5m×0.4m）；沉沙池，尺寸为 L×B×H=1.5m×1.0m×1.5m，水泥砖砌筑。共计设置场边沟 52m，沉沙池 1 座。

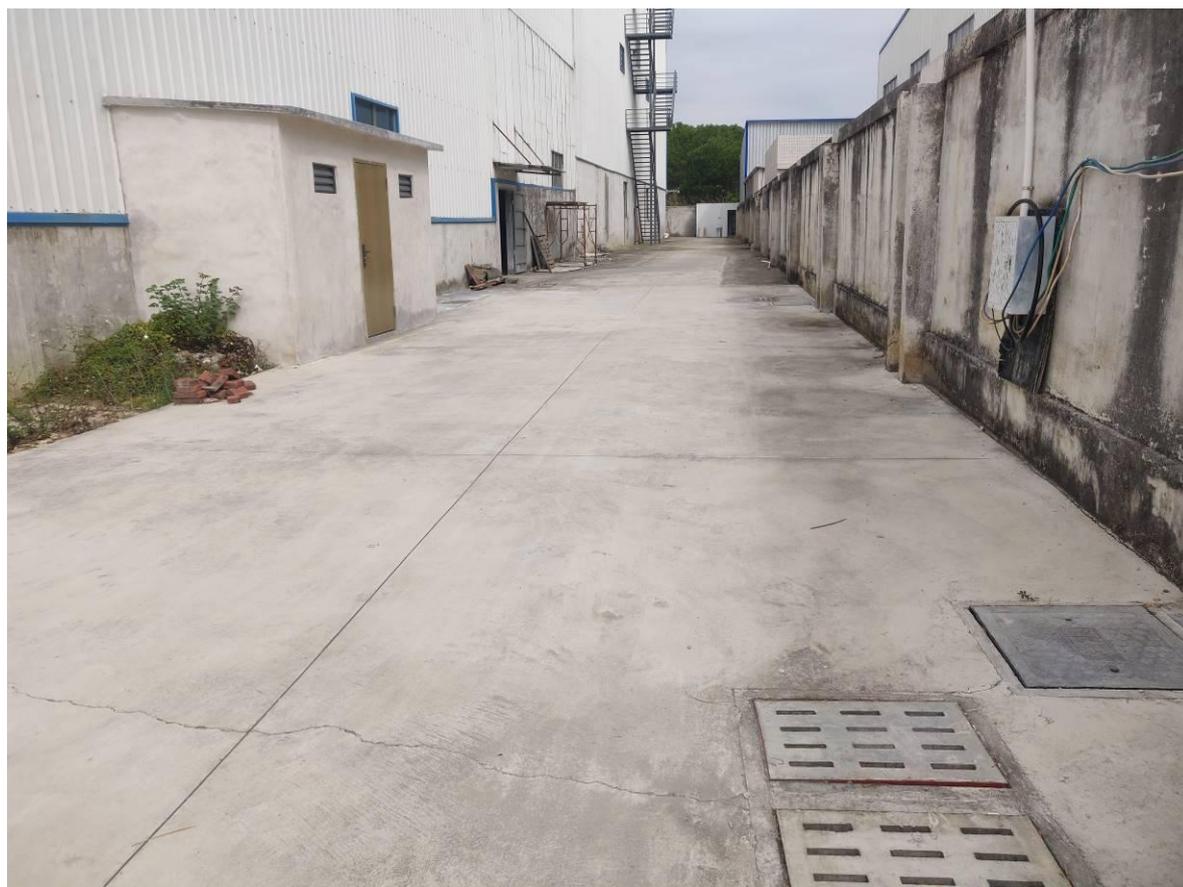
图 5 场内硬化及室外排水管网运行现状（拍摄日期：2022.12.1）

布设在场内道路预留的雨水篦子收集，通过室外雨水管网排入南侧现状无名市政雨水管网；污水需经化粪池处理后排入市政污水管网。经统计，工程雨污管网累计各类管线长 1342m，其中雨水管网平均埋深约 1.0m，污水平均埋深 2.2m。绕南地块项目区形成环状分布，最终雨水 DN500 在东北侧、西北侧两处接入现状市政雨水管网；本厂生产内容上不涉及工业用水，污水源主要为办公、生活区产生的污水，污水通过厂内化粪池收集汇总后排入污水管经汇集后，东北侧接入现状市政污水管网。

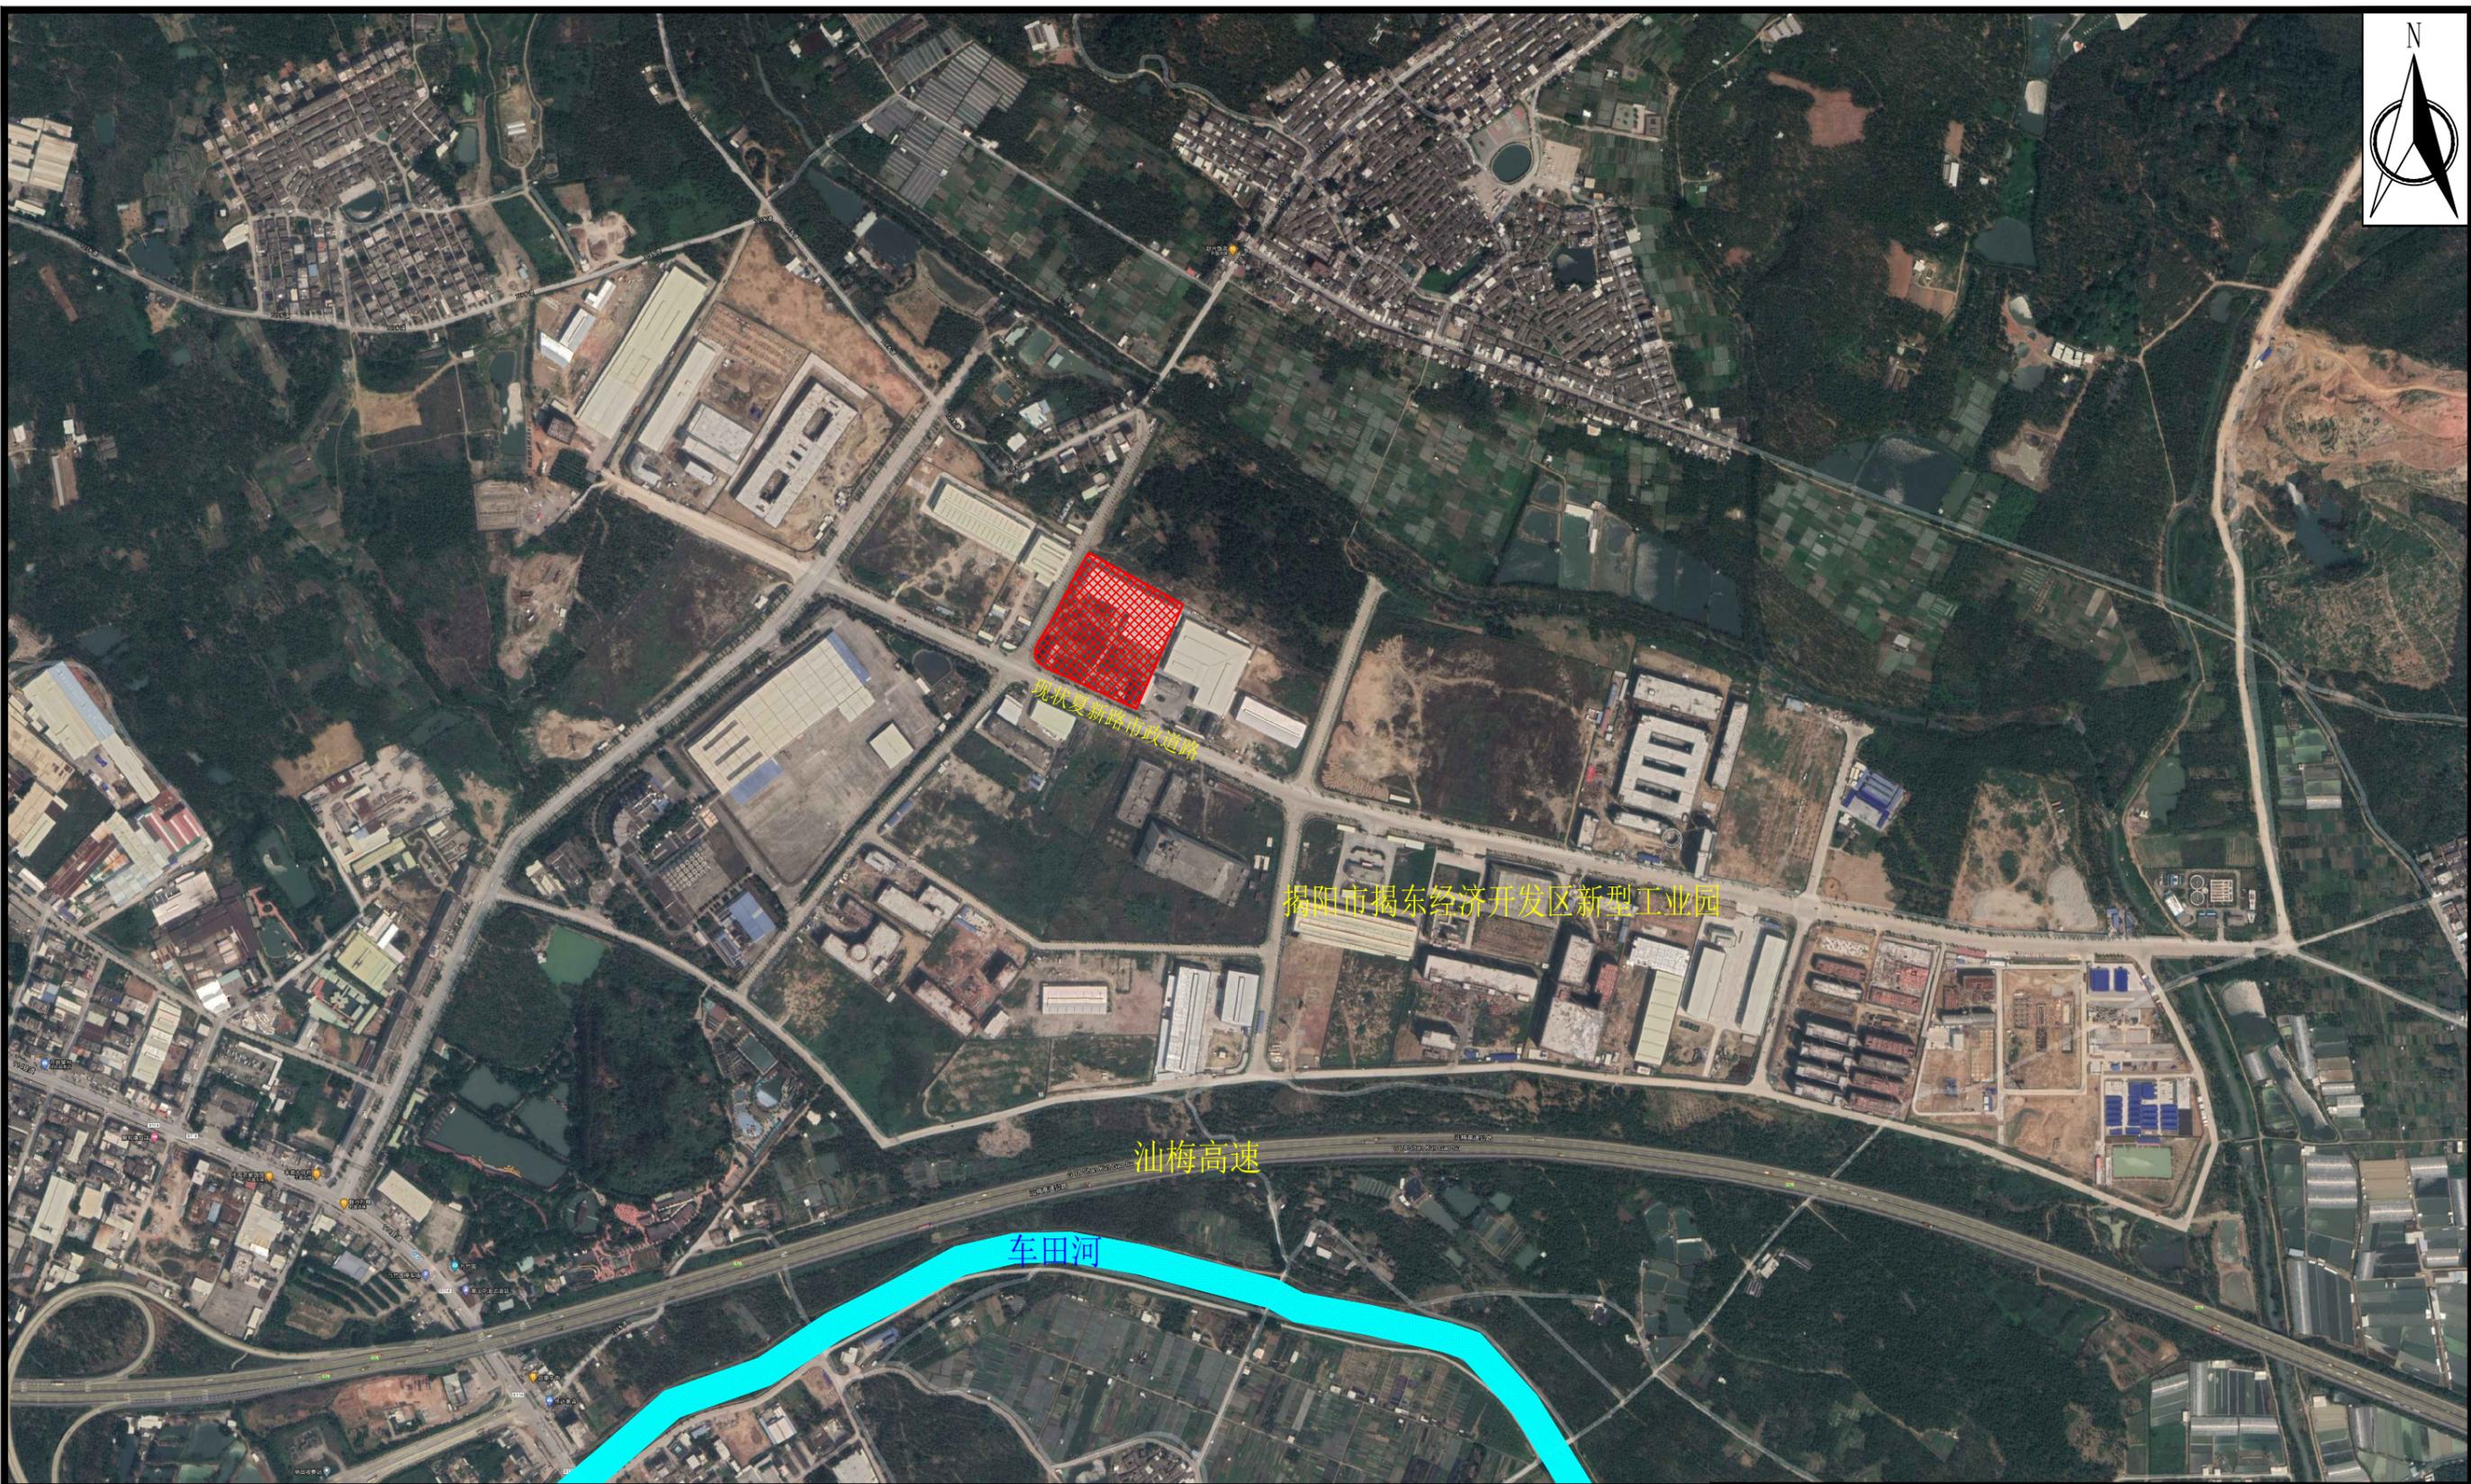
- (1) 揭阳市润昇实业有限公司综合楼建设项目位于揭阳市揭东经济开发区新型工业园夏新路北侧。地形平坦，现状原始地表植被覆盖，目前场区大部门区域已进行硬化，土壤侵蚀轻微，高差变化不大，预留地为经施工后植被恢复状态。工程占地类型为荒草地，占地面积为2.80hm²。
- (2) 项目区属亚热带季风气候区，多年平均气温21.7℃，多年平均降雨量1817.2mm，4~9月为雨季。
- (3) 项目区所在区域属榕江水系，南侧临近车田河，直线距离约735.0m。
- (4) 项目区地带性土壤为赤红壤，地带性植被为亚热带常绿阔叶林。现场勘查并结合原始地形图，本项目施工前场地内主要为荒草地及裸露地表，场内原始植被大部分已被破坏；项目区水土流失类型以水力侵蚀为主，项目区不属国家级及省级水土流失重点预防区、治理区。
- (5) 目前，项目已竣工，原始地貌侵蚀情况已无法还原，根据周边原始地形的情况以及历史影响照片资料，并结合以往水土保持调查研究分析，确定项目区土壤侵蚀模数背景值为500t/(km²·a)，土壤容许流失量为500t/(km²·a)

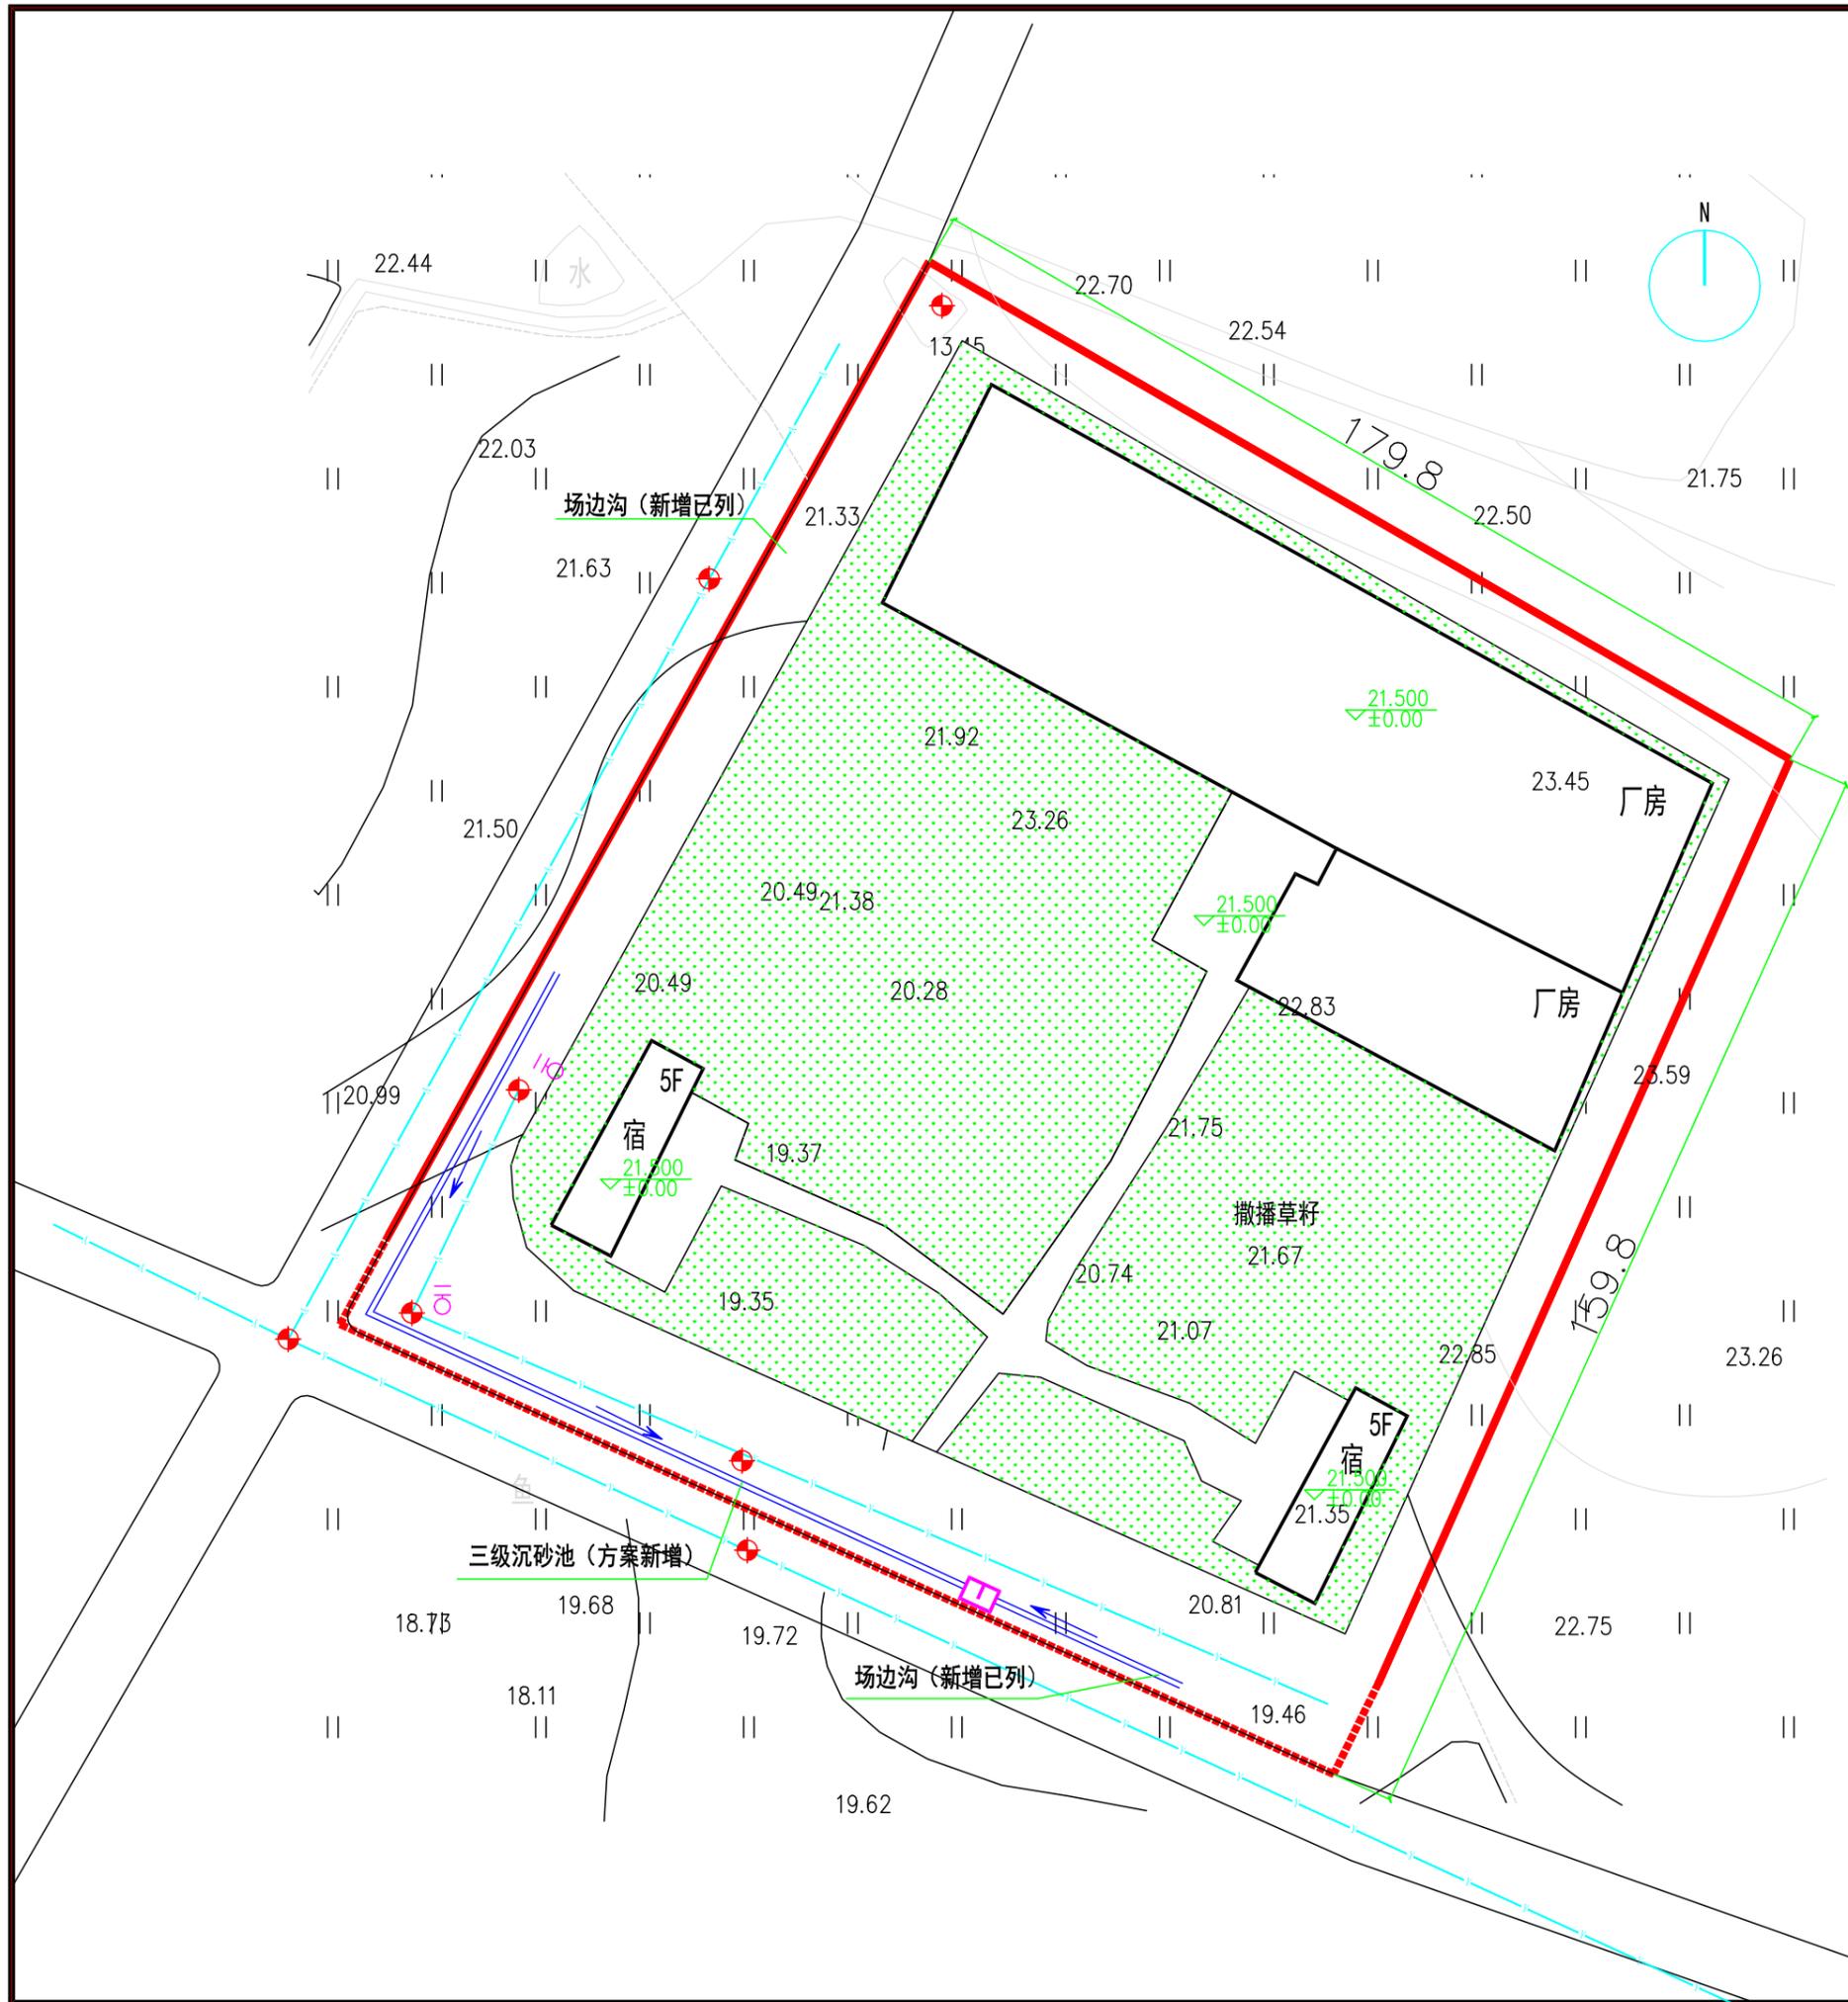
说明：
 项目建设区实施的水土保持措施有：
 (1) 雨水管线1342m，场平工程1.89hm²，撒播植草1.39hm²，砖砌排水沟52m，砖砌沉砂池1座；
 (2) 本工程建设过程中将水土保持工程纳入主体工程施工之中，水土保持建设与主体工程建设同步进行。
 (3) 建设单位、施工单位和监理单位对本项目水土保持工程的单位工程，分部工程及单元工程进行质量评定，工程质量全部合格
