揭阳市揭东区第一初级中学工程项目

水土保持监测总结报告

建设单位：揭阳市揭东区教育局

编制单位：广晟昊兴勘测设计有限公司揭阳分公司

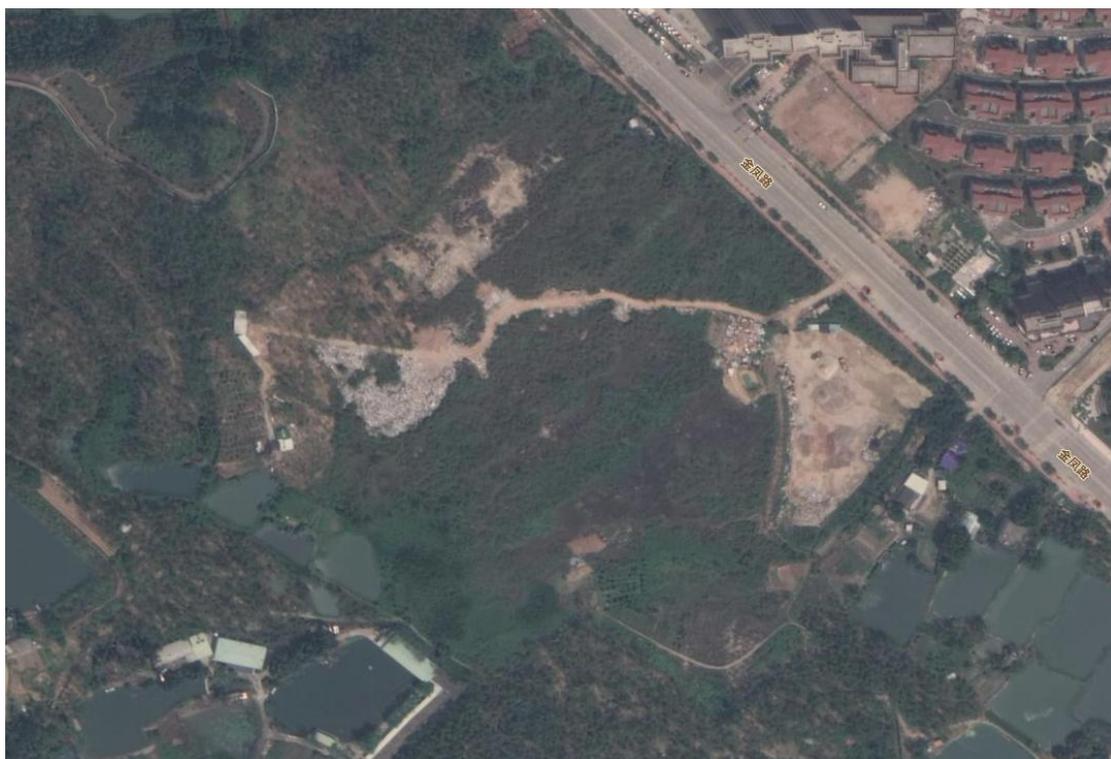
2020年4月

附图 1: 项目建设前、中、后遥感影像图

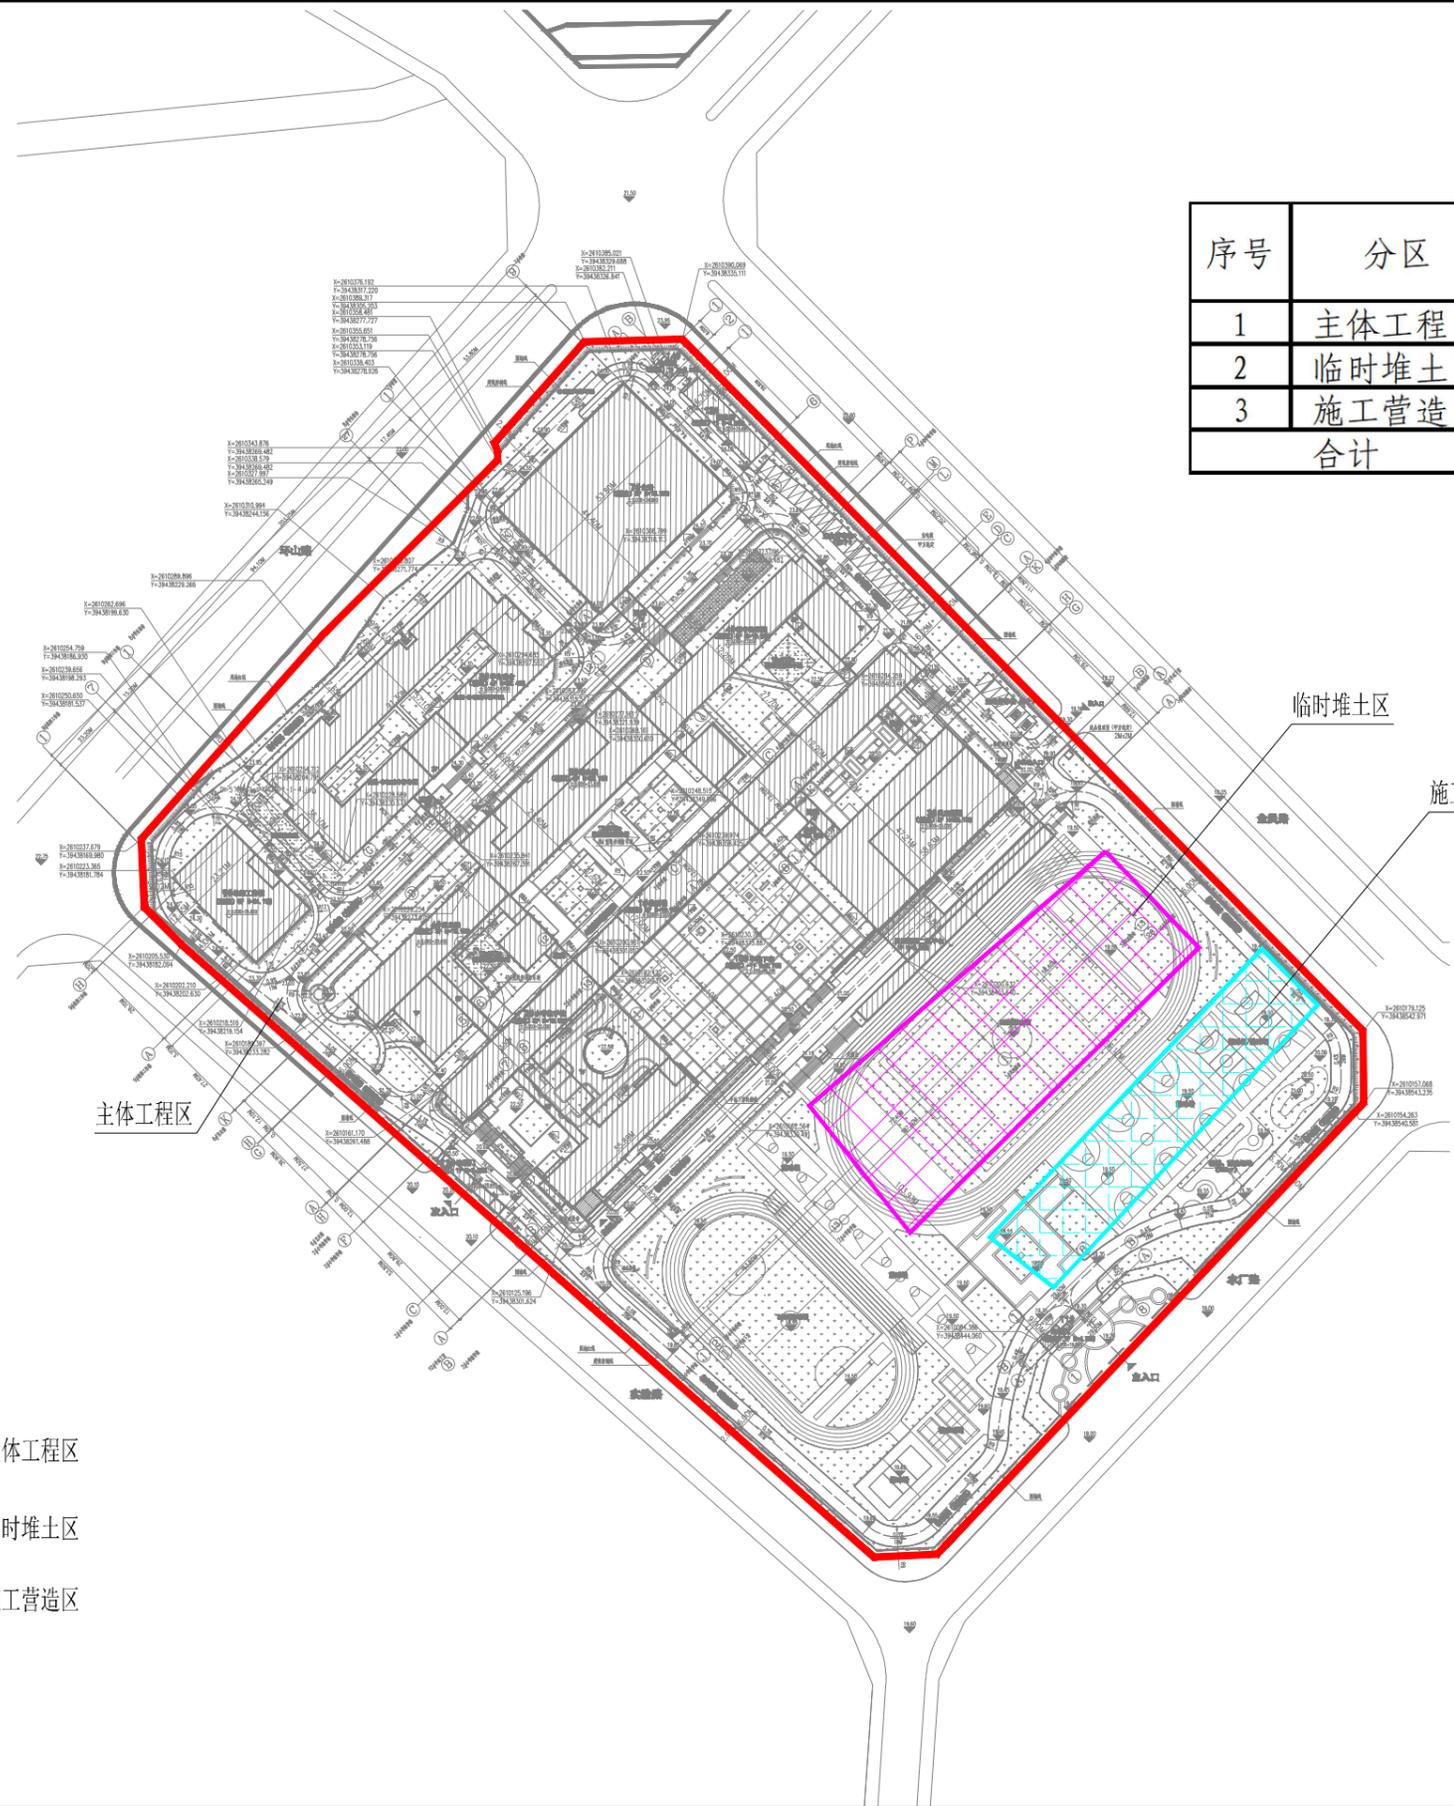
防治责任范围统计表

序号	分区	防治责任范围 (hm ²)		
		方案设计	监测结果	增减情况
1	主体工程区	7.42	7.42	无
2	临时堆土区	(0.55)	(0.55)	无
3	施工营造区	(0.29)	(0.29)	无
合计		7.42	7.42	无

- 主体工程区
- 临时堆土区
- 施工营造区

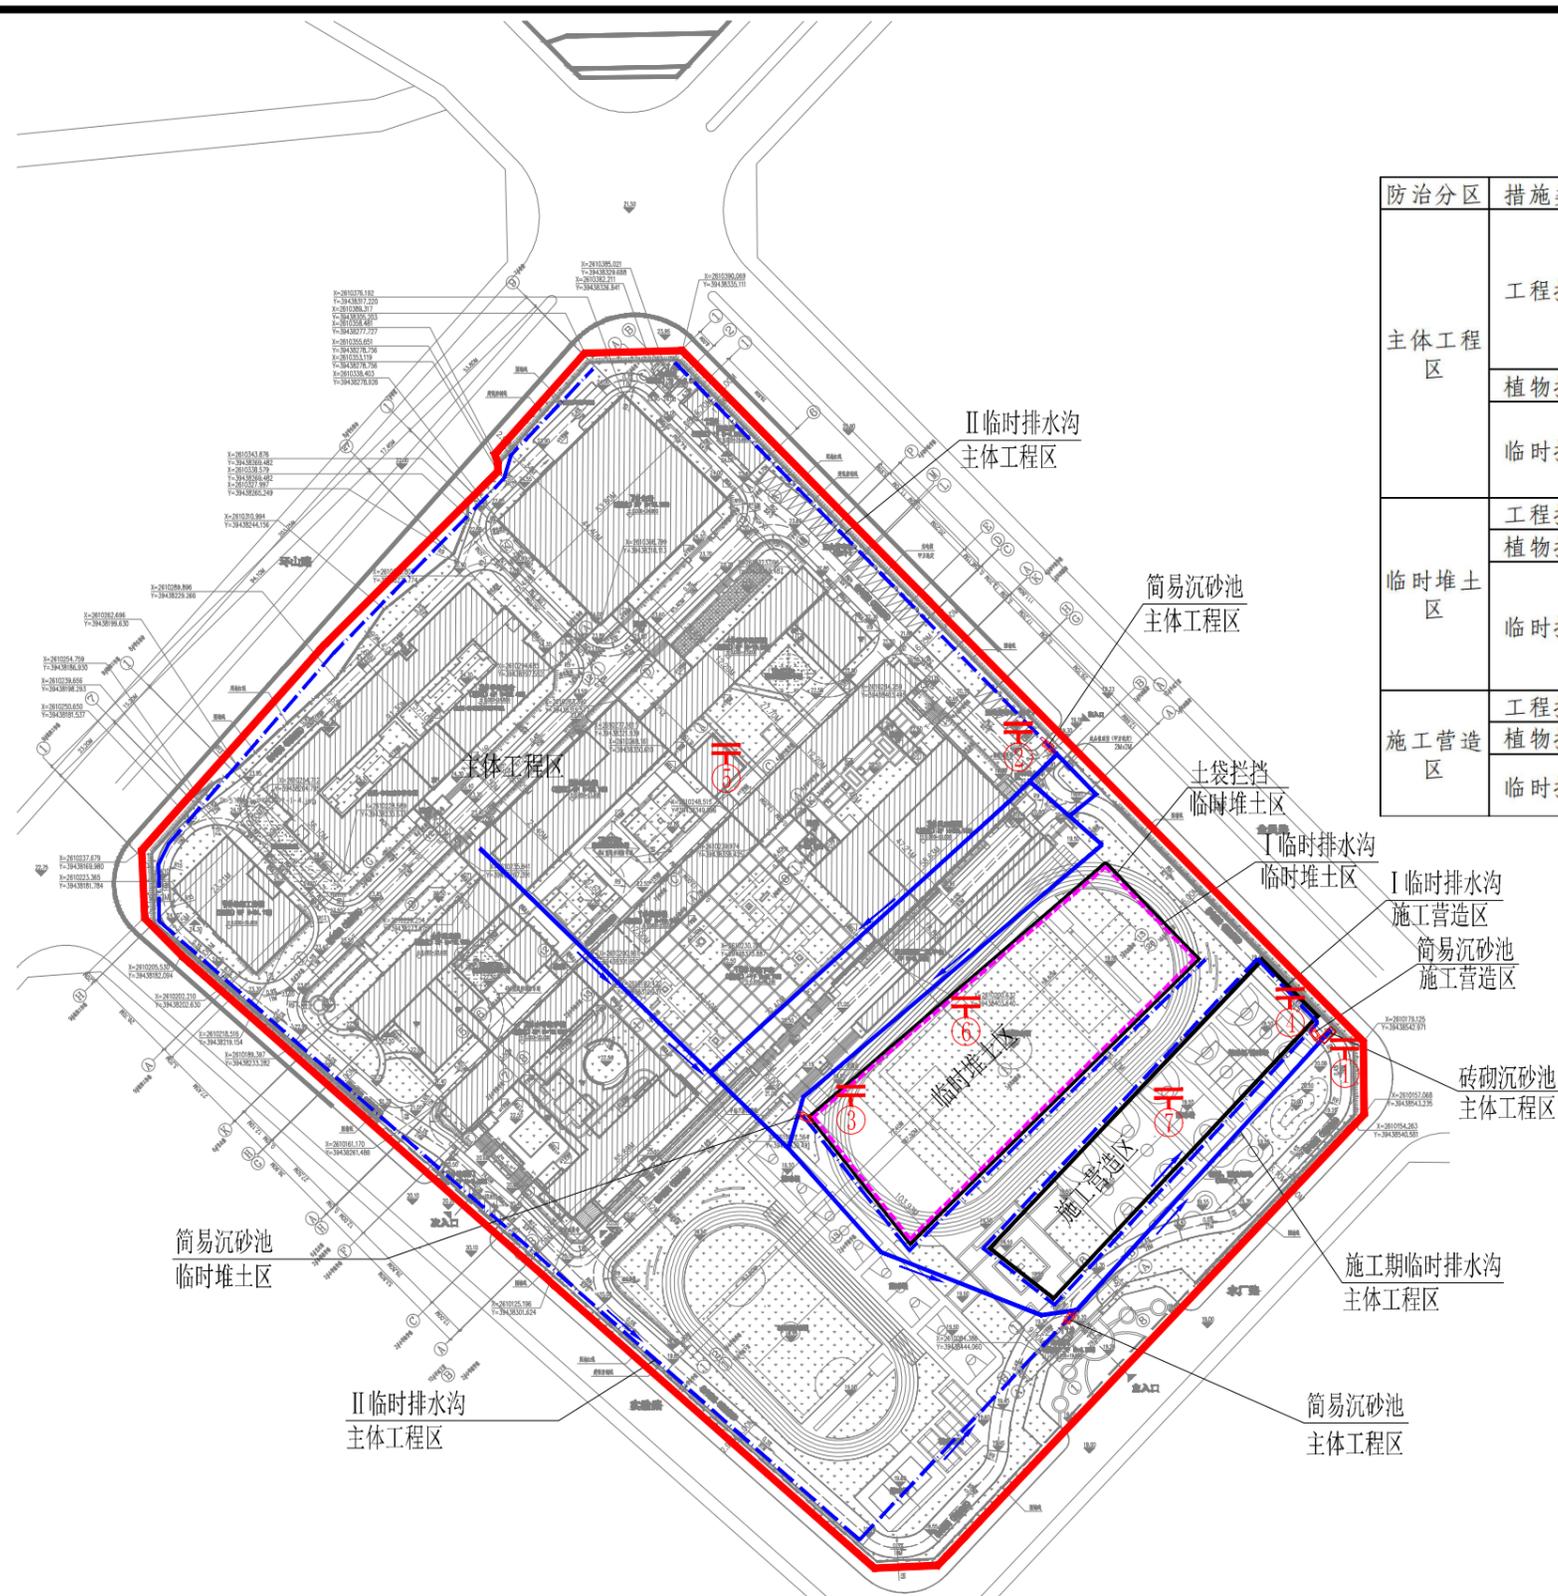
附图 4: 水土保持措施总体布局及监测点位布置图

防治分区	措施类别	措施名称	完成工程量
主体工程区	工程措施	表土剥离 (hm ²)	3.12
		表土回覆 (万m ³)	0.78
		雨水管网 (m)	2668
		雨水井 (座)	128
		排水明沟 (m)	561
	植物措施	园林绿化 (hm ²)	2.59
		临时措施	
临时堆土区	临时措施	临时排水沟 (m)	1534
		沉砂池 (座)	3
	彩条布苫盖 (m ²)	4781	
	工程措施	/	
		植物措施	/
临时措施			
施工营造区	临时措施	临时排水沟 (m)	179
		沉砂池 (座)	1
	彩条布苫盖 (m ²)	4917	
	土袋拦挡 (m)	312	
	工程措施	/	
植物措施		/	
		临时措施	
施工营造区	临时措施	临时排水沟 (m)	270
		沉砂池 (座)	1

- 防治责任范围线
- - - - 土袋拦挡
- - - - 临时排水沟
- 临时排水沟
- 简易沉砂池
- 砖砌沉砂池
- 监测点
