# **揭东区玉滘镇揭阳监狱“12·15”一般 高处坠落事故调查报告**

**揭东区人民政府事故调查组**

**2026 年 4 月**

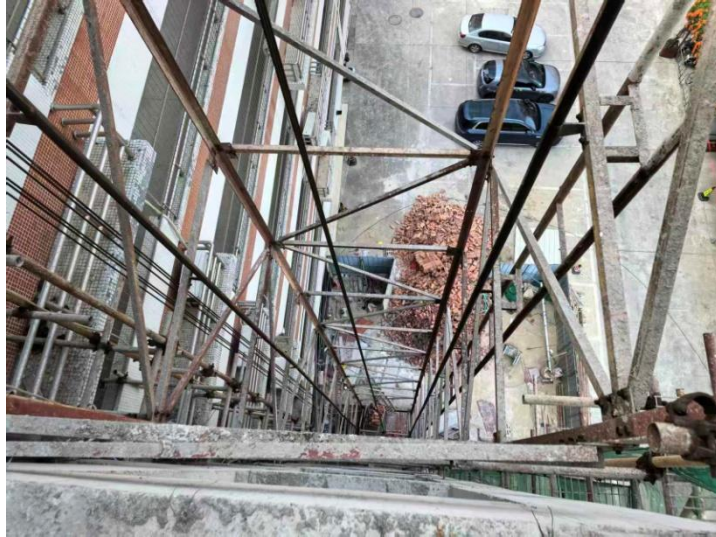
图 1 事故现场情况

事故楼房位于广东省揭阳市揭东区玉滘镇玉东路东段，建筑工程项目是为广东省揭阳监狱备勤区 13、14 栋加装电梯。事故发生在揭阳监狱备勤区 14 幢北侧第八层，板面高度为 24.25 米的西侧物料提升机洞口（2.1 米\*2.1 米）。涉事物料提升机由广东楷湖建设有限公司组织员工进行安装，但该物料提升机没有设置安全装置、防护措施和产品合格证等有关文件，且未按照国家相关规定对物料提升机进行组织验收，构成工程生产安全重大事故隐患<sup>18</sup>。

事故直接原因是陈某美未开展岗位安全检查，未持有起重机械特种作业操作证<sup>24</sup>违反操作规程操作物料提升机，因物料提升机停止位置高于8层作业面，失足从物料提升机与8层作业面之间的空隙处坠落至一层地面致身亡。

一是立即对违建项目开展全面停工整顿。组织对涉事违建工地进行彻底排查，拆除或加固所有危险作业区域；对未办理审批手续的建设行为依法处理，杜绝无资质施工、违规开工等现象。同时，对施工现场重新进行安全风险辨识，完善临边、洞口、高处作业等危险点的安全防护设施，确保防护栏杆、安全网、作业平台等按标准设置到位。
